# Procjena stanja i prepoznavanje oštećenja

doc.dr.sc. Mislav Stepinac

## Zagreb, ožujak 2020.

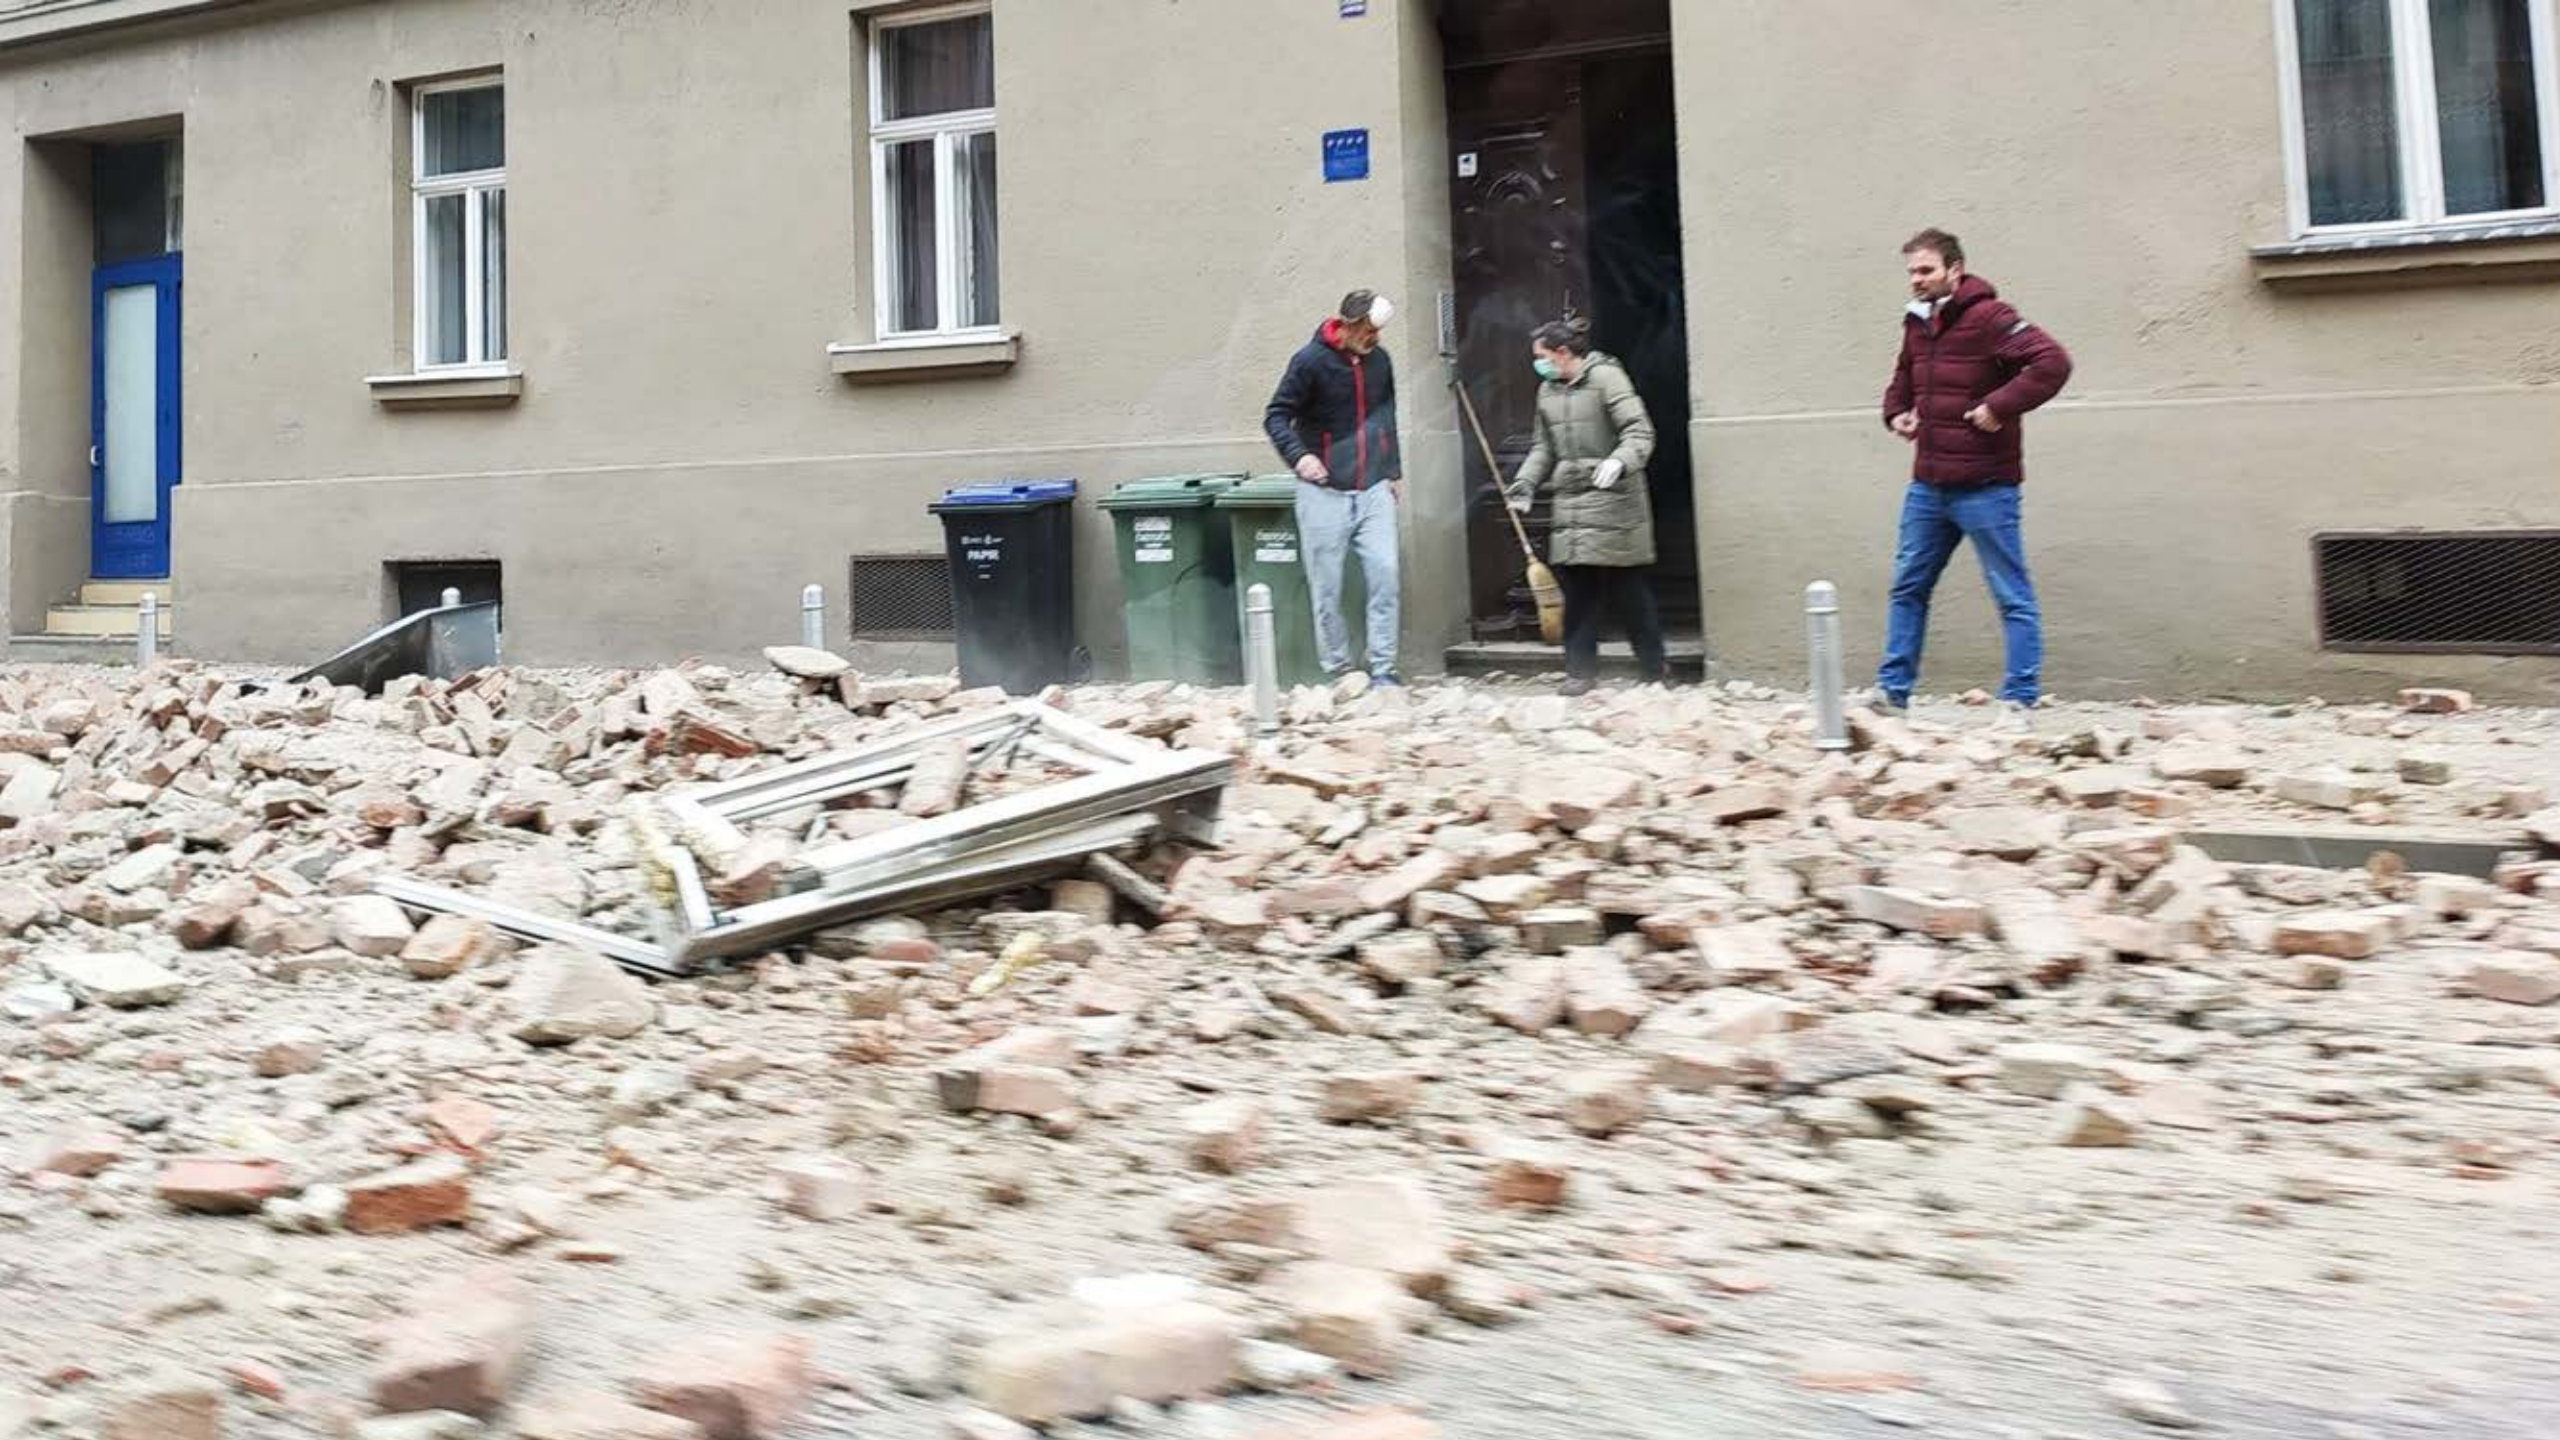
| I | II | III | IV | V |
| Slight damage | Moderate damage | Heavy damage | Very heavy damage | Destruction |
| Negligible structural damage and slight non-structural damage | Slight structural damage and moderate non-structural damage | Moderate structural damage and heavy non-structural damage | Heavy structural damage and very heavy non-structural damage | Very heavy structural damage |
